Umwelttechnischer Bericht

Projekt-Nr.: U97017-1

Projekt: Weppler – Ehemalige Ziegelei Weppler, Pirmasenser Straße 93 (Flur-Nr. 2817/10), 66482 Zweibrücken

Betreff: Bodenschutzfläche (Altstandort) 320 00000 – 5035 / 000 – 00; hier: Teilfläche 320 00000 – 5035 / 000 – 01 – Heizölschaden - Ist-Situation und Sanierungs-konzept – Version 2

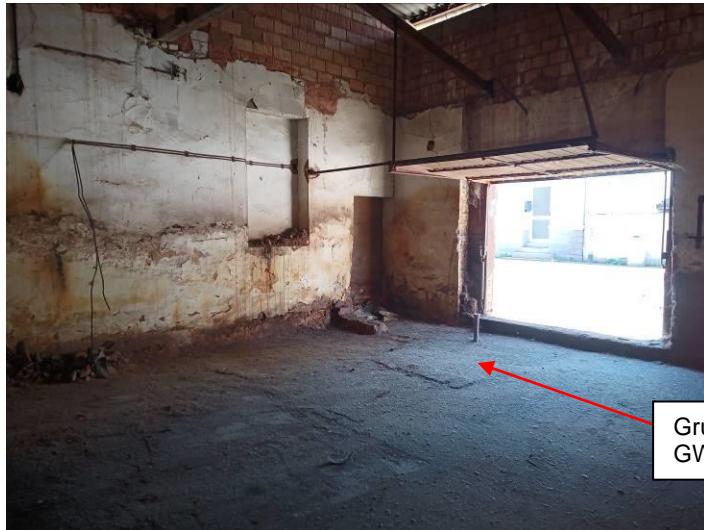
Grundwassermessstelle
 GWM 5 (ehemals GWM 1).

Foto 2: Ehemaliges Öllager, in dem sich 1970 der Schadensfall ereignete, Blick nach Südwesten [ICP, 28.06.2022].
