Schritt für Schritt zu attraktiven Ortszentren

Fußverkehrs-Checks Rheinland-Pfalz

Abschlussbericht Zweibrücken

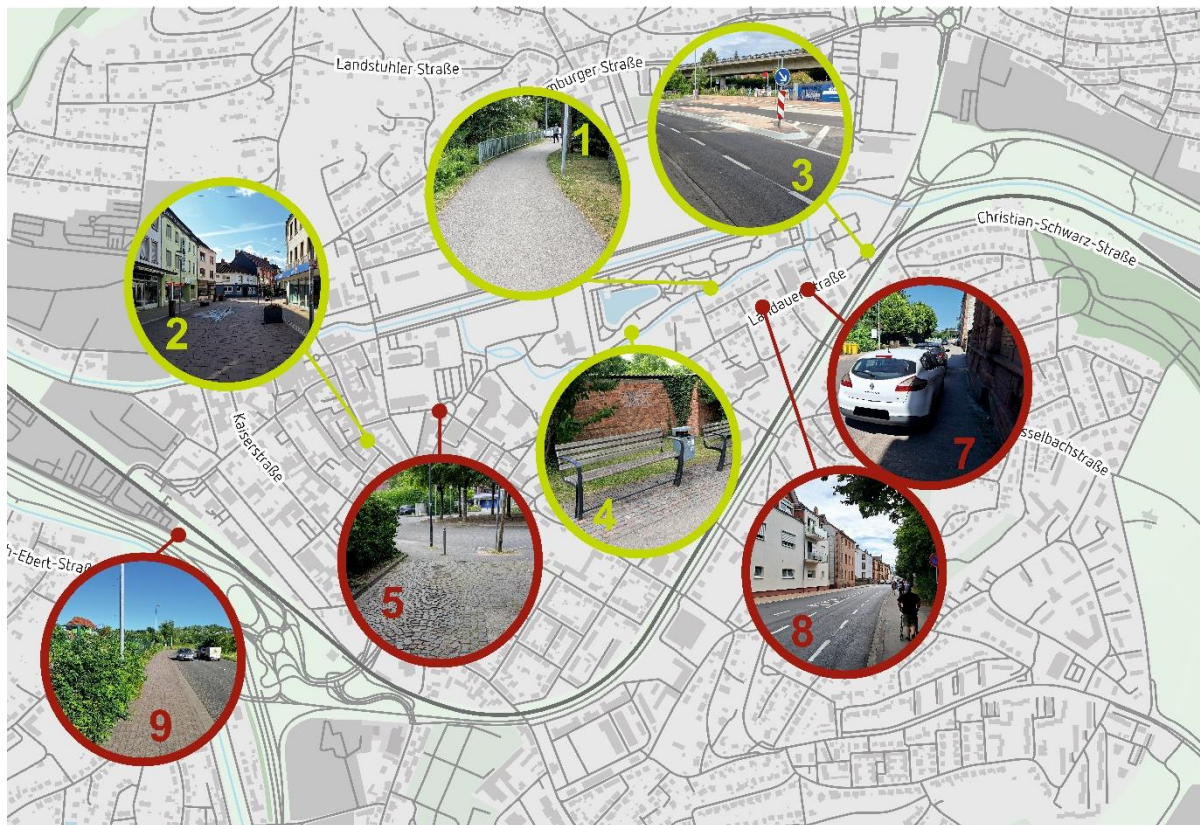
Abbildung 6: Verortung einzelner positiver und negativer Aspekte

| 3 | | Vereinzelt barrierefrei ausgebaute Querungsanlagen mit taktilen Leitelementen und Doppelquerung (Nullabsenkung + Tastkante). | |
| 5 | | Nicht barrierefreie Bodenbeläge und Schäden an der Wegeoberfläche | |
| 7 | | Schmale Gehwege durch Gehwegparker, Außengastronomie etc. | |
| 9 | | Ungepflegtes Begleitgrün schränkt durch fehlenden Grünschnitt Gehwegbreite ein | |

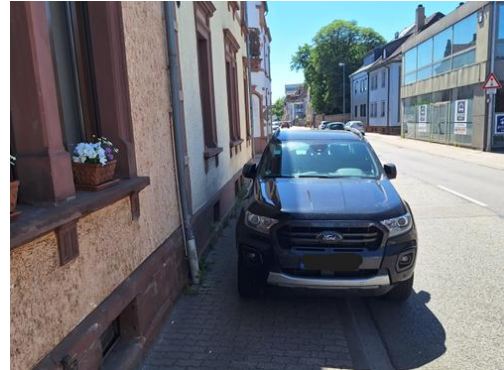
Abbildung 8: Stark eingeeengter Gehweg an der Landauer Straße

In einigen Straßenabschnitten im gesamten Stadtgebiet wird die nutzbare Gehfläche durch auf dem Gehweg abgestellte Kfz (Gehwegparker) erheblich eingeschränkt – teils auf weniger als einen Meter. Dadurch werden der Komfort und die Nutzung der Gehwege, insbesondere für Personen, die einen höheren Platzbedarf haben (z. B. mit Rollstühlen oder Rollatoren), stark beeinträchtigt. Zu Fuß Gehende müssen teils auf die stark befahrenen Straßen ausweichen oder die Straßenseite wechseln.

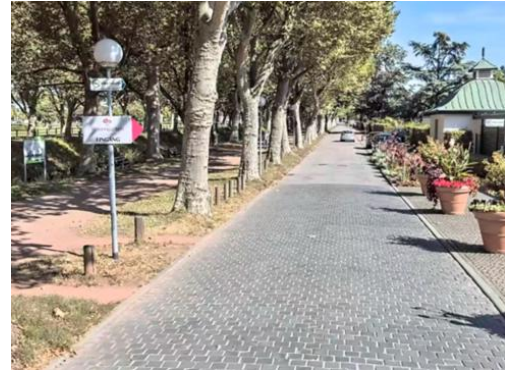
Abbildung 11: Fehlender befestigter Durchgang in Richtung Eingang Rosengarten bzw. Unterführung

Besonders am Eingang des Rosengartens führen fehlende befestigte Fußwegeverbindungen sowie ein im Weg stehendes Schild dazu, dass der Zugang zur Unterführung der Saarlandstraße vom Rosengarten aus mit einem großen Umweg verbunden ist.

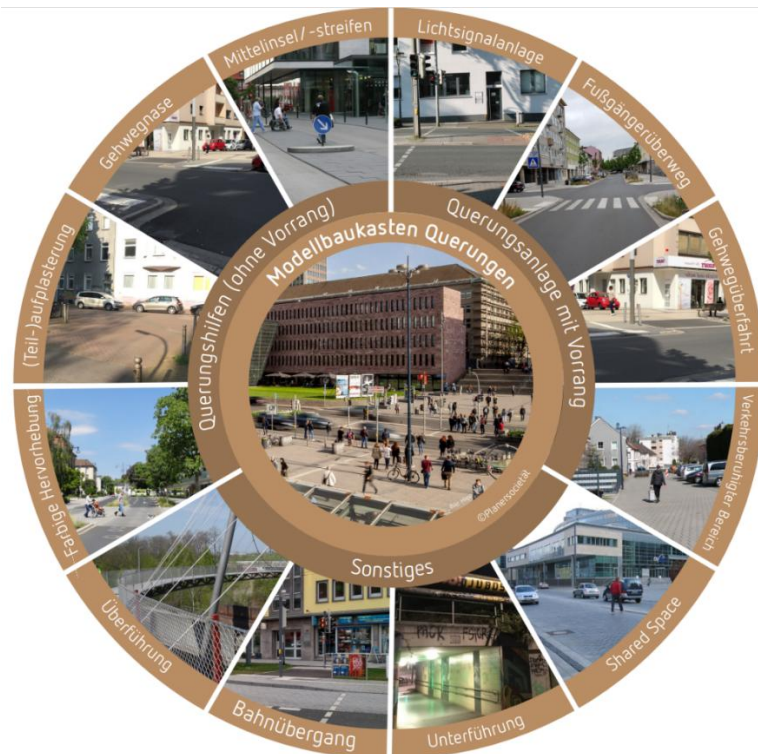
Abbildung 12: Unterschiedliche Überquerungsanlagen

Neben ebenerdigen Querungen sind in Zweibrücken auch höhenversetzte Übergänge erforderlich – etwa Unter- und Überführungen, um die Bahntrasse und die Autobahn zu überwinden. Diese Lösungen bringen zusätzliche planerische und bauliche Herausforderungen mit sich, insbesondere im Hinblick auf Barrierefreiheit und Nutzerfreundlichkeit.

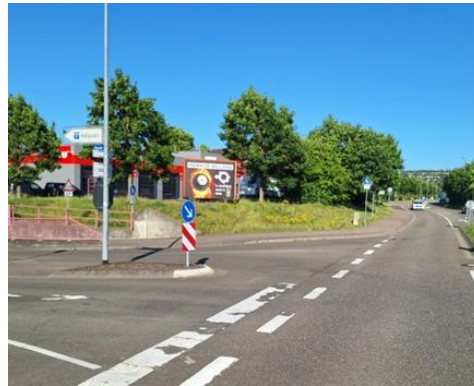
Abbildung 19: Einmündung der Poststraße

Breite Kurvenradien verschlechtern zusätzlich die Sichtbeziehungen auf den querenden Fußverkehr und ermöglichen abbiegenden Fahrzeugen lange, ungehinderte Fahrbewegungen. Dies erhöht das Unfallrisiko und führt insbesondere bei Mobilitätseingeschränkten und Schülerinnen und Schülern zu Unsicherheiten beim Queren.

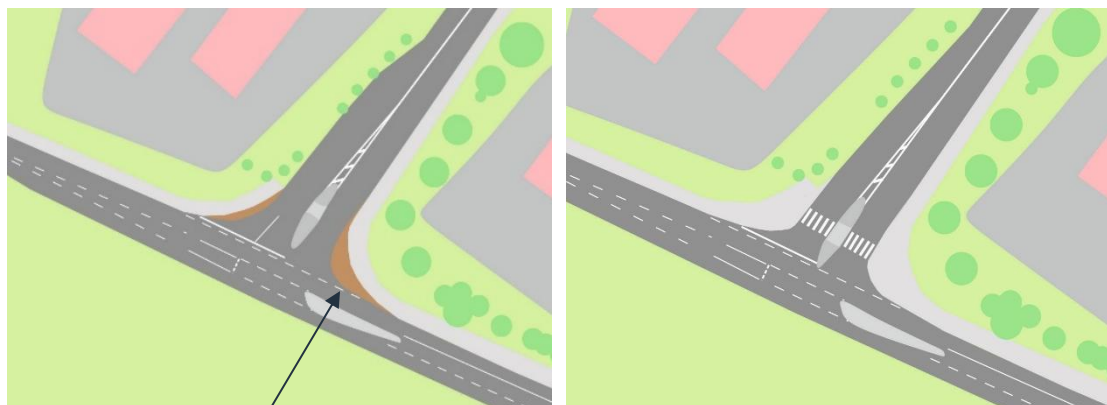
Abbildung 21: Skizze: links: Einmündung Poststraße mit vorgezogenen Seitenräumen, rechts: baulichen Anpassung für den Einsatz eines FGÜ

\*Vorgezogene Seitenräume, als Markierung bzw. später baulich

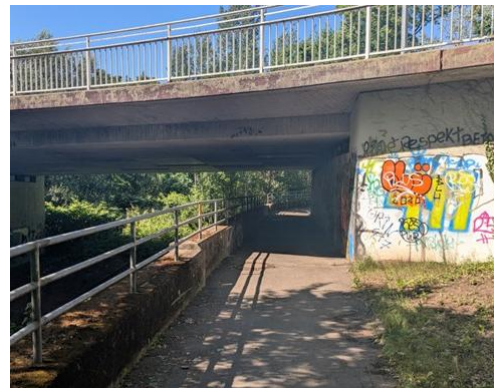
Abbildung 22: Dunkle Unterführung

In Zweibrücken gibt es zahlreiche Unterführungen, die aufgrund unzureichender Beleuchtung und einer wenig einladenden Gestaltung weder sicher noch attraktiv wirken. Bereits durch ihre bauliche Enge und die fehlenden Sichtbeziehungen gelten Unterführungen als potenziell unsichere Orte. Die mangelnde Beleuchtung und gestalterische Vernachlässigung verstärken diesen Eindruck zusätzlich.

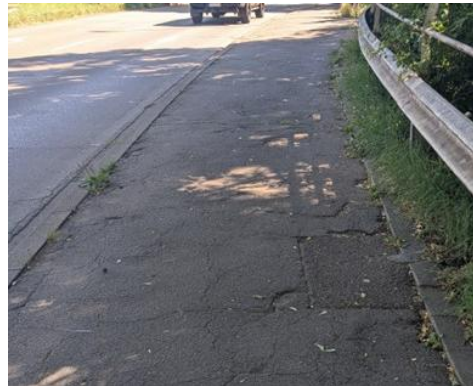
Abbildung 30: Schäden an der Belags-  
oberfläche

In Zweibrücken gibt es viele Stellen, an denen der Bodenbelag von Fußwegen beschädigt oder uneben ist. Diese Schäden beeinträchtigen sowohl den Komfort als auch die Sicherheit der zu Fuß Gehenden. Es können Stolperstellen entstehen, die insbesondere für mobilitätseingeschränkte Personen und Personen, die auf rollbare Hilfsmittel wie Rollstühle oder Rollatoren angewiesen sind, problematisch sind. Betroffene müssen mehr Kraft aufwenden, um die Hindernisse zu überwinden, was ihre Mobilität erheblich einschränken kann. Insbesondere in der Umgebung des Bubenhauser Kreisels sind solche Schäden auffällig.

Weitere Schäden an der Belagsoberfläche wurden entlang der Bleicherstraße festgestellt. Eine regelmäßige Kontrolle sowie ein stadtweit koordiniertes Mängelmelder-Management können dazu beitragen, Schäden frühzeitig zu erkennen und zeitnah zu beheben.

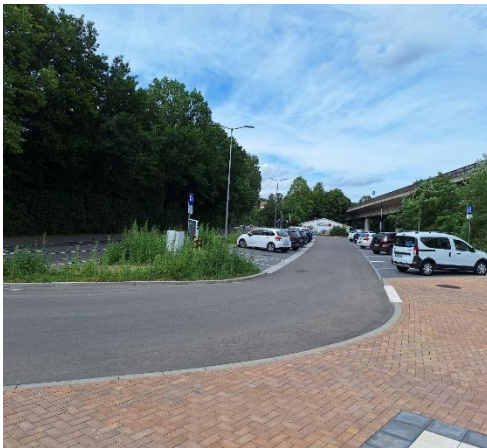
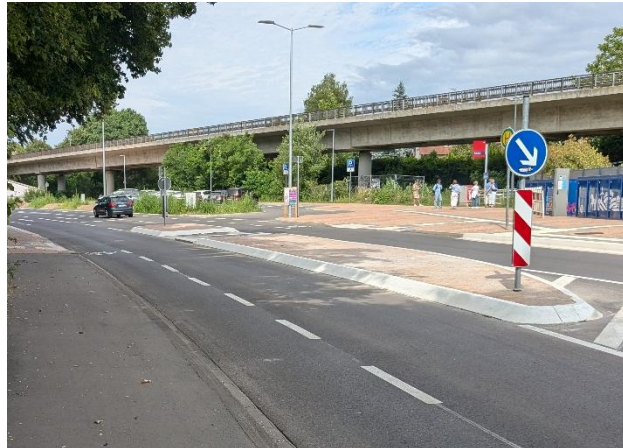
**Abbildung 44:** Parksituation am Vorplatz (links) und die neue Querungsmöglichkeit an der Landauer Straße (rechts) am Bahnhof Rosengarten

- Der Zustand des Bordsteins an der Schnittstelle von Parkplatz und Bahnhofsvorplatz empfinden die Teilnehmenden als verbesserungswürdig. Zwar ist im Zuge der Vorplatz-Neugestaltung der Bordstein abgesenkt gestaltet worden, allerdings besteht keine Nullabsenkung (Bordhöhe 0 cm), wodurch die Barrierefreiheit eingeschränkt wird. Herr Hauenstein erläutert, dass der halbohohe Bordstein einerseits eine Orientierungshilfe für Personen mit Blindenleitstock bietet, aber andererseits für Personen mit rollbaren Hilfsmitteln schwieriger zu überwinden ist als eine Nullabsenkung. Als Optimallösung verweist Herr Hauenstein auf die Doppelbordlösung (Nullabsenkung + 6 cm Bord), wie etwa an der nahegelegenen Mittelinsel an der Landauer Straße (siehe Abbildung 2).

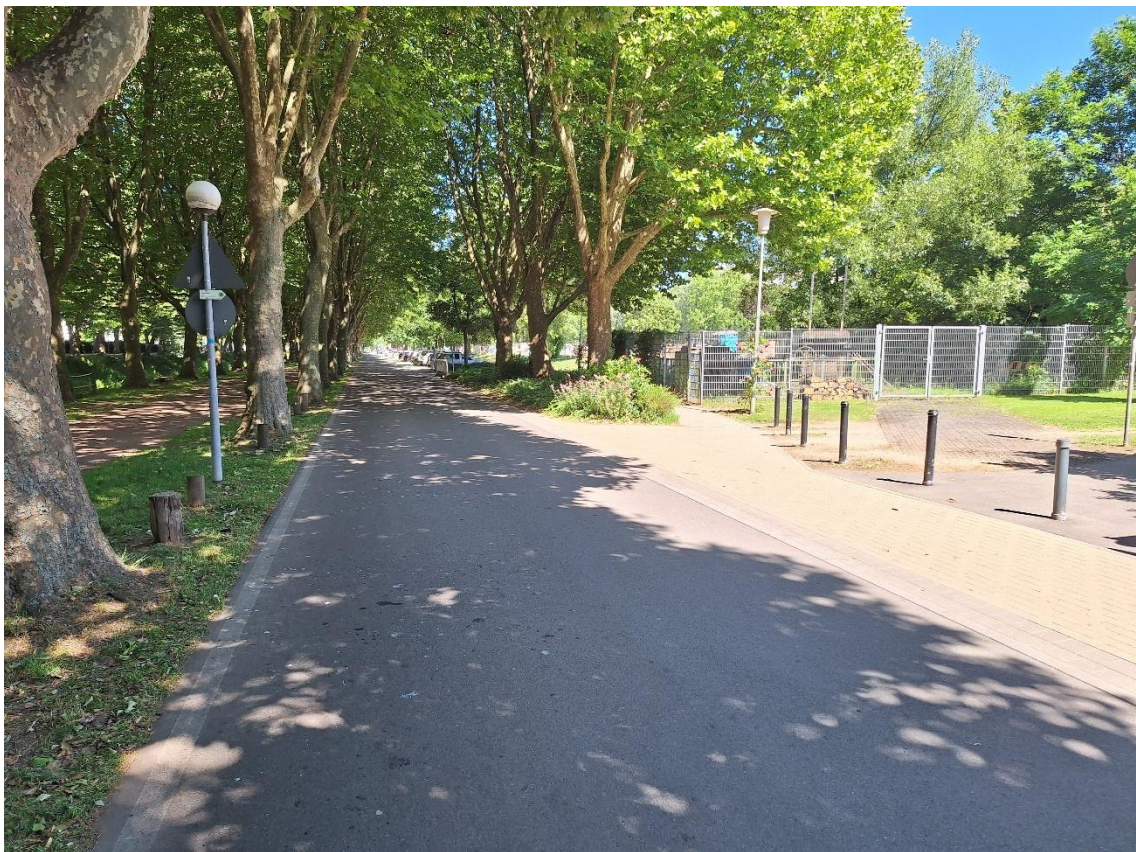
Abbildung 49: Potenzielle Querungsstelle an der Schwarzbachallee über die Rosengartenstraße zum Schlossgartenweg

- Es wird angemerkt, dass der Weg entlang der Schwarzbachallee durch den unbefestigten Belag nicht barrierefrei begehbar ist.
- Ein Problem zur Nutzung der Bänke stellt Vogelkot dar, welcher von den auf den Bäumen sitzenden Vögel verursacht wird. Dies sorgt zu einem Attraktivitätsverlust der Schwarzbachallee.
- Am Schlossgartenweg wird von den Teilnehmenden die fehlende Quermöglichkeit von der Schwarzbachallee angesprochen (siehe Abbildung 7). Der Schlossgartenweg führt direkt zum Helmholtz-Gymnasium, weshalb die Querung der Fahrbahn häufig von Schülerinnen und Schülern genutzt würde. Als kostengünstige Lösung wird eine Farbmarkierung auf der Fahrbahn vorgeschlagen.

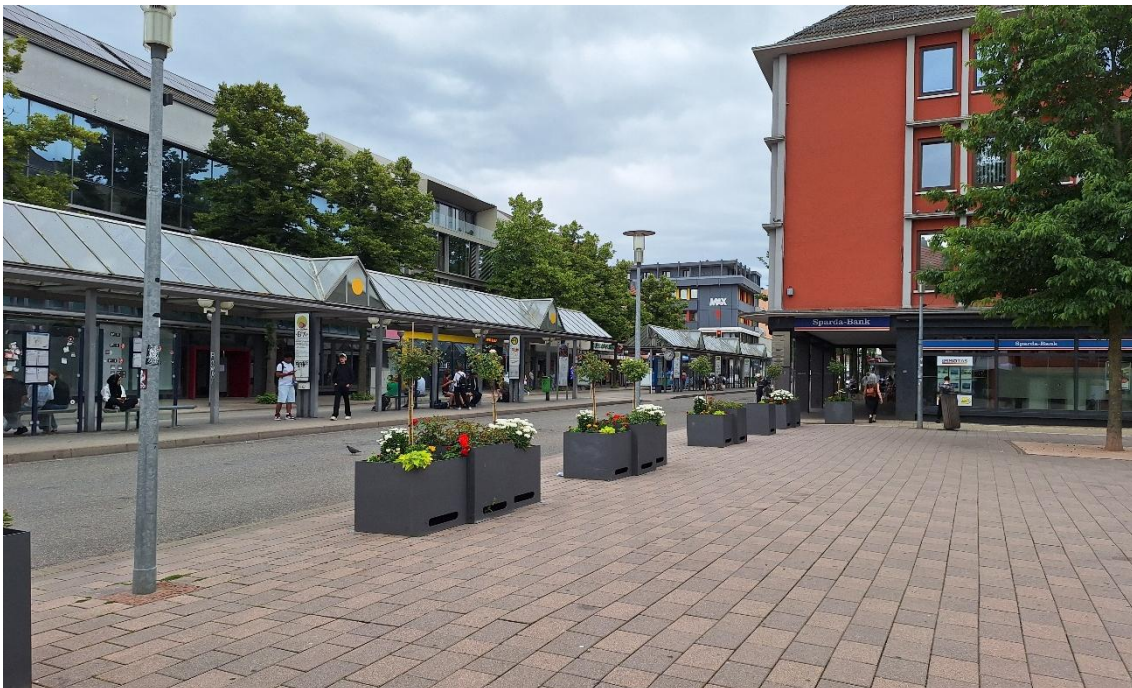
Abbildung 52: Der ZOB am Alexanderplatz in der Zweibrückener Innenstadt

- Beim ZOB werden mangelnde Barrierefreiheit (zu gering abgesenkte Bordsteine) und ein schlechter Zustand der Anlage von den Teilnehmenden angemerkt. Als Hinweis meinte ein Bürger, dass der ZOB generell einmal gereinigt werden könnte.

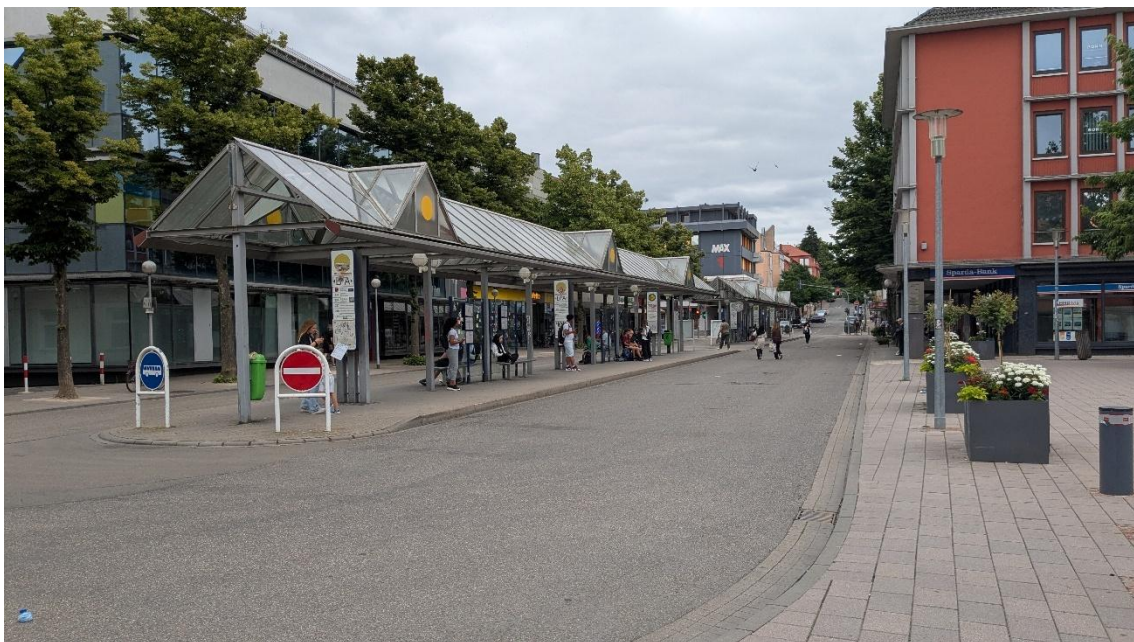
Abbildung 54: Der ZOB am Alexanderplatz in der Zweibrückener Innenstadt

- Insbesondere für Rollstuhlfahrende sei der Zugang zum Mittelstreifen des ZOBs erschwert, beispielsweise durch das Hinweisschild im Bereich der Bordsteinabsenkung, welche als Barriere wahrgenommen wird. Auch verbinden einige Teilnehmende die Querung der Fahrbahn durch die große Fahrbahnbreite, insbesondere in der Kurve am Schlossplatz, mit einem Unsicherheitsempfinden. Aus diesem Grund würde der ZOB vermieden, lautet eine Aussage.

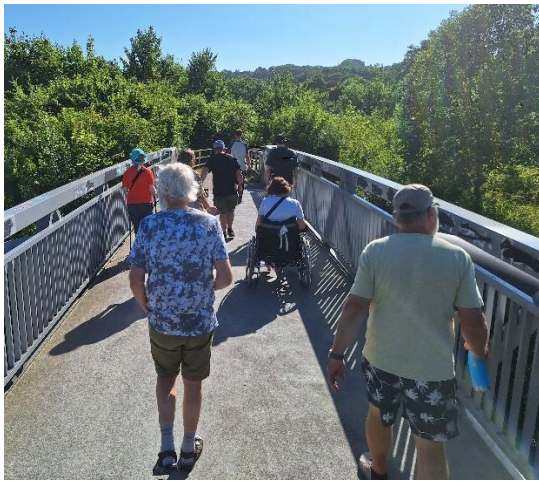
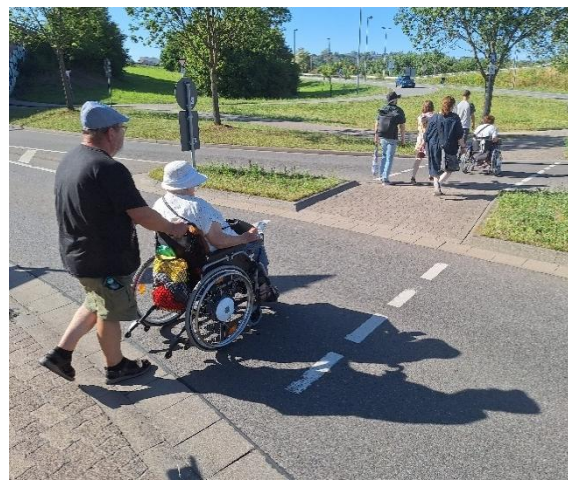
Abbildung 5: Die Fußgängerbrücke über die L471 (links) und die Fußgängerüberquerung am Bubenhauser Kreisel an der Einmündung in Richtung Bubenhausen (rechts)

- Die Fußgängerbrücke über die L471 wird von Rollstuhlfahrenden positiv angemerkt. Die Steigung stimme mit den Anforderungen überein und die Beleuchtung sei ausreichend. (siehe Abbildung 5)

- Zudem ist die Querungsmöglichkeit an der Ausfahrt nach Bubenhausen angesprochen worden. Diese ist bisher mit einer Nullabsenkung ausgestattet. Es wird eine Aufteilung in einen nullabgesenkten und einen halbabgesenkten Bordstein vorgeschlagen, zugunsten von Personen mit Sichteinschränkung, die auf eine Tastkante angewiesen sind. (siehe Abbildung 5)
